# Property Risk Assessment Report

Depuratore di Carpi – AIMAG

| <b>Data visita</b> | 13 Maggio, 2025 |

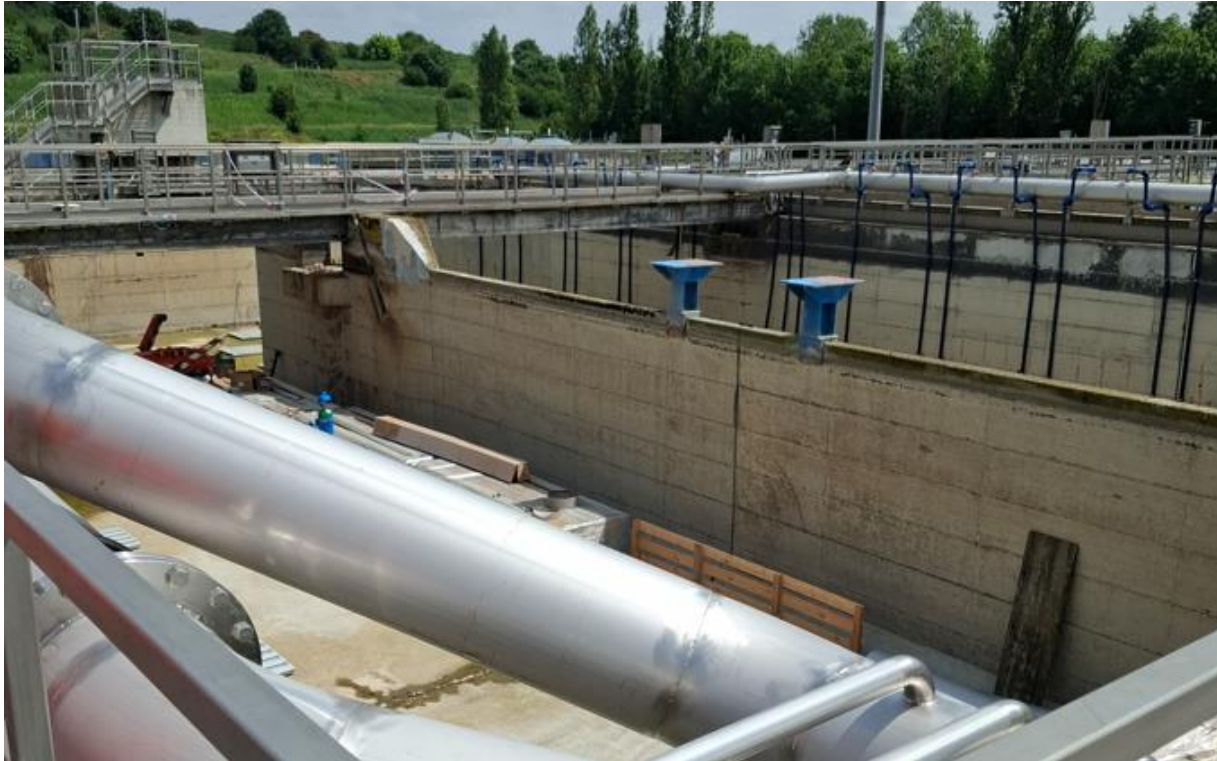
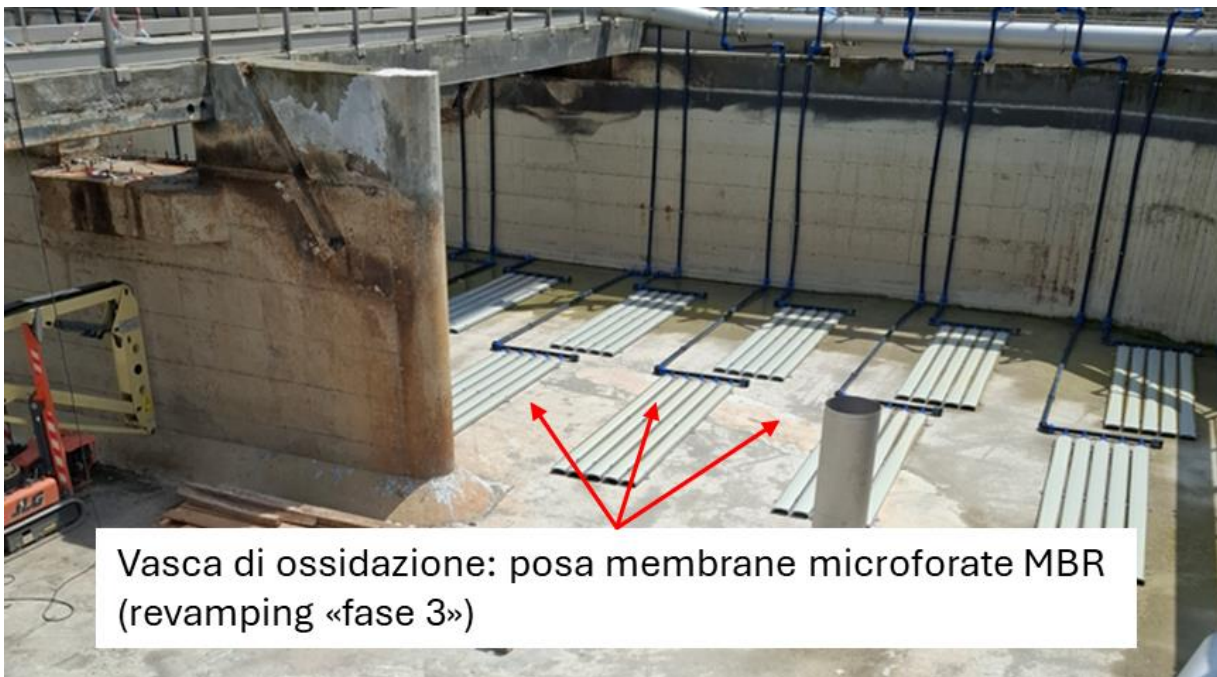
Vasca di ossidazione: posa membrane microforate MBR  
(revamping «fase 3»)

*Figura 1: posa membrane MBR sul fondo vasca ossidazione centrale (depuratore)*

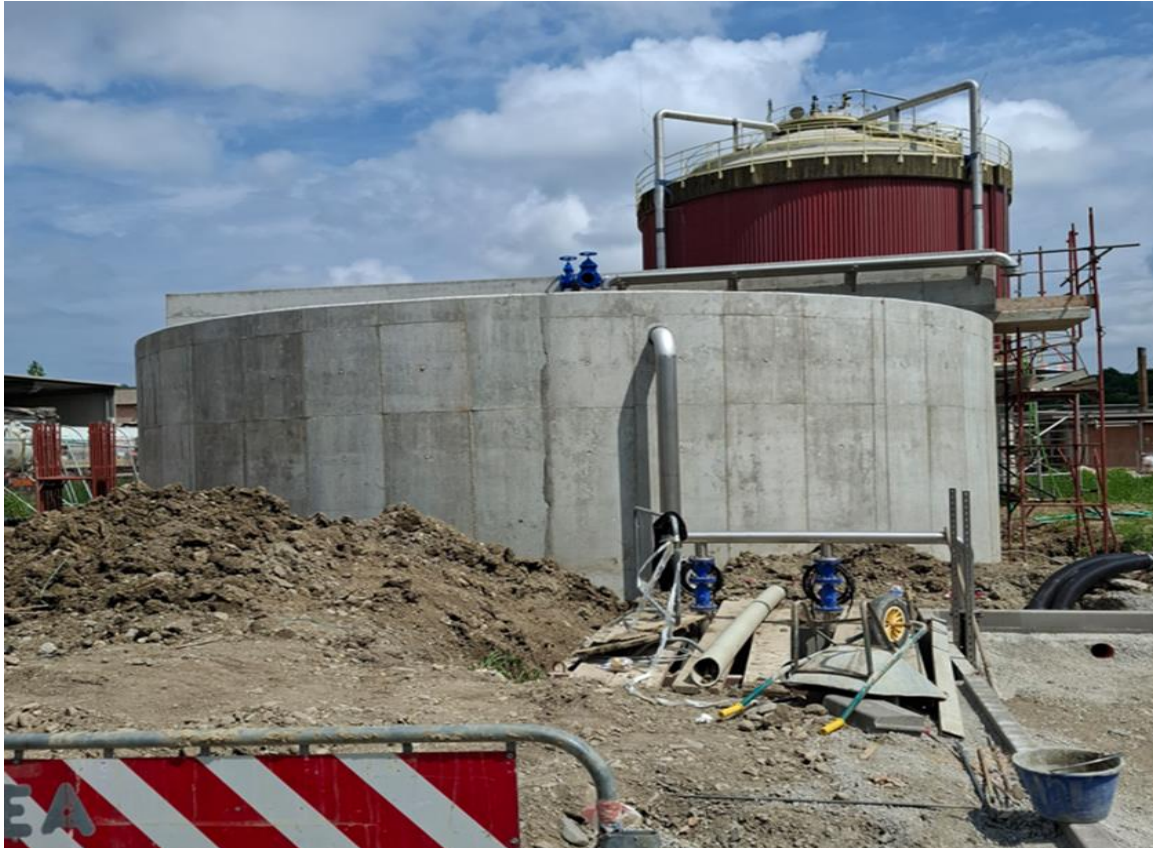
*Figura 2: dettaglio dismissione/revamping impianto di digestione anaerobica*

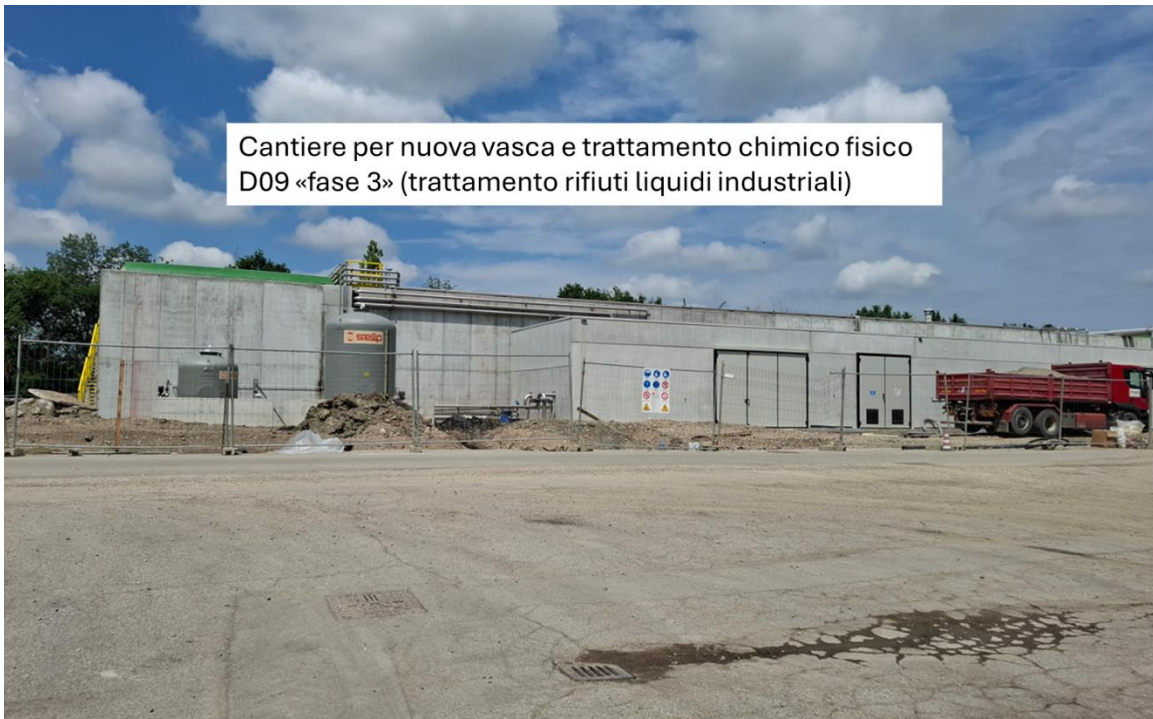
Cantiere per nuova vasca e trattamento chimico fisico  
D09 «fase 3» (trattamento rifiuti liquidi industriali)

*Figura 3: nuove vasche e impianto trattamento chimico-fisico D09*

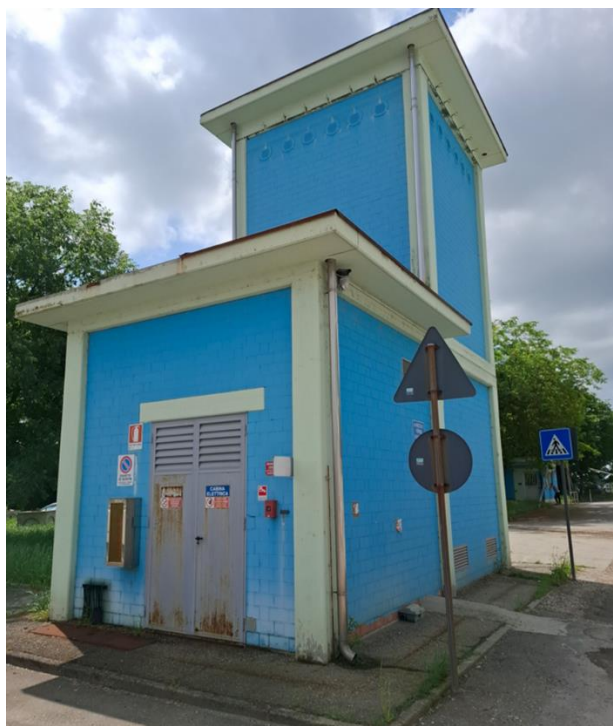
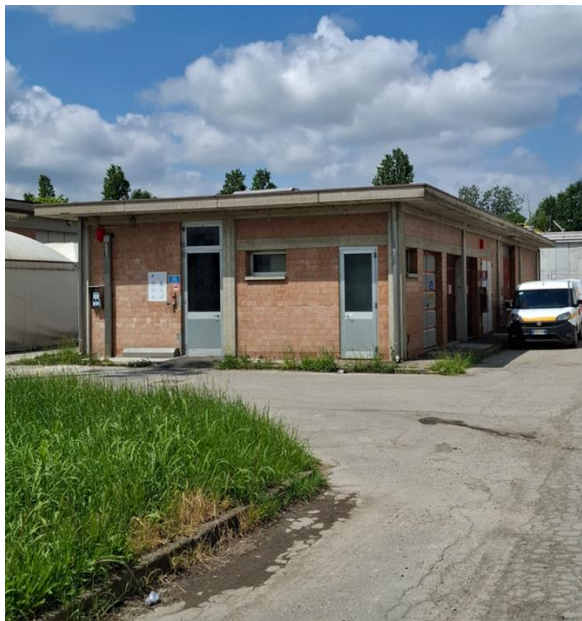
| Ubicazione | | Depuratore di Carpi | |
|---|---|---|---|
| Commento | In accordo allo scenario PML, in caso di incendio della cabina elettrica n.1 (principale), si stima un danno da interruzione di attività pari al 15% su base annua (equivalente a circa 1.5 / 2 mesi di interruzione di servizio). Ricordiamo che il sito svolge una funzione strategica per l’amministrazione pubblica; inoltre evidenziamo che mentre il servizio di depurazione è incluso nel servizio idrico integrato e viene pagato dagli utenti tramite la bolletta dell'acqua (le tariffe coprono i costi di gestione, manutenzione e ammortamento degli impianti di depurazione), l’attività di trattamento dei rifiuti liquidi D09 è regolata al prezzo di “mercato” e genera dei ricavi per il sito (come l’attività di produzione e recupero del biogas anche se in auto-consumo contribuisce a ridurre i costi di approvvigionamento di energia termica ed elettrica dalla rete). | | |

*Unità 15: cabina di ricezione ENEL (sx); Unità 14: cabina n.1 principale MT/BT (dx)*

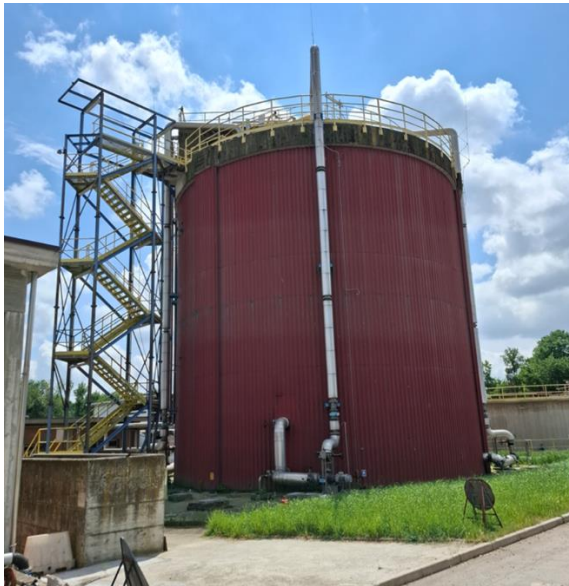
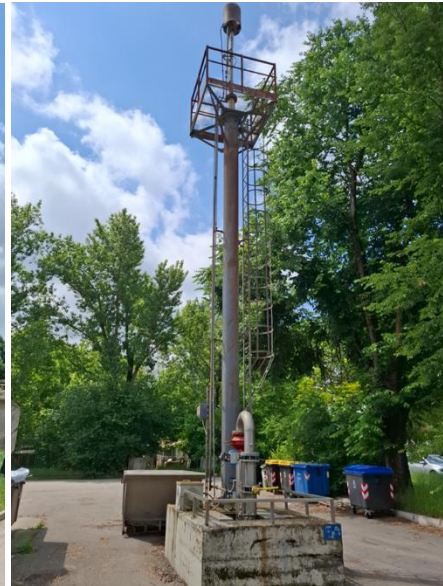
*Unità 5: impianto trattamento fanghi, digestione anaerobica (sx) e torcia di sicurezza (dx)*

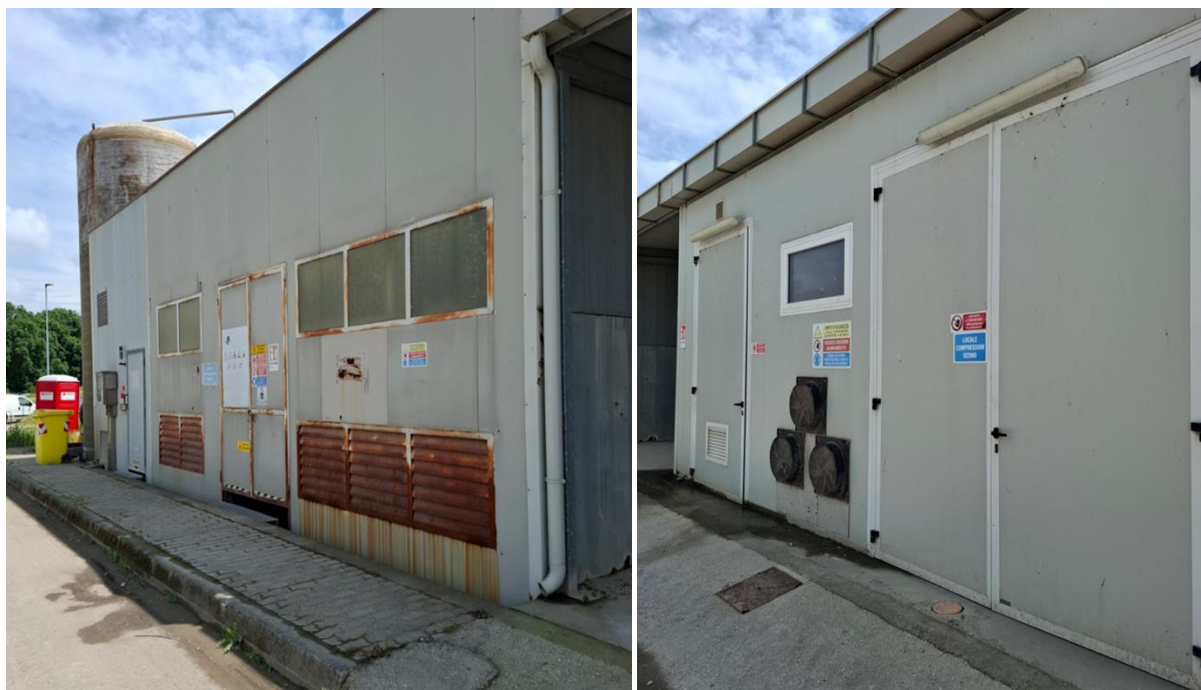
| Definizione | Definizione: i sistemi di protezione primari non funzionano, è possibile solo l'intervento manuale dei vigili del fuoco. | |
|---|---|---|
| Assunzioni (**) | <p>Lo scenario MPL è legato ad un principio di incendio che si origina all'interno del locale che ospita i compressori e l'impianto di dosaggio dell'ozono. Nelle ipotesi di MPL, l'incendio viene rilevato con ritardo dal personale di stabilimento a causa del mancato funzionamento dei sistemi di rivelazione gas; ciò determina un ritardo nell'intervento dei VVF professionisti di Carpi. Per questo motivo, l'incendio si sviluppa rapidamente fino a coinvolgere la struttura del cabinato realizzata in pannelli sandwich combustibili. Si stima un danno diretto significativo di circa il 15% delle somme assicurate, prevalentemente dovuto ai gravi danni subiti dall'impianto di produzione e dosaggio di ozono e danni moderati-elevati da fumo e calore alle infrastrutture ed impianti adiacenti (A8 – area filtrazione). Si stima un danno da interruzione di attività pari a circa il 30% su base annua.</p> | |

*Unità 22: impianto di ozonizzazione, dettaglio locale trattamento ozono (sx) e locale compressori (dx)*

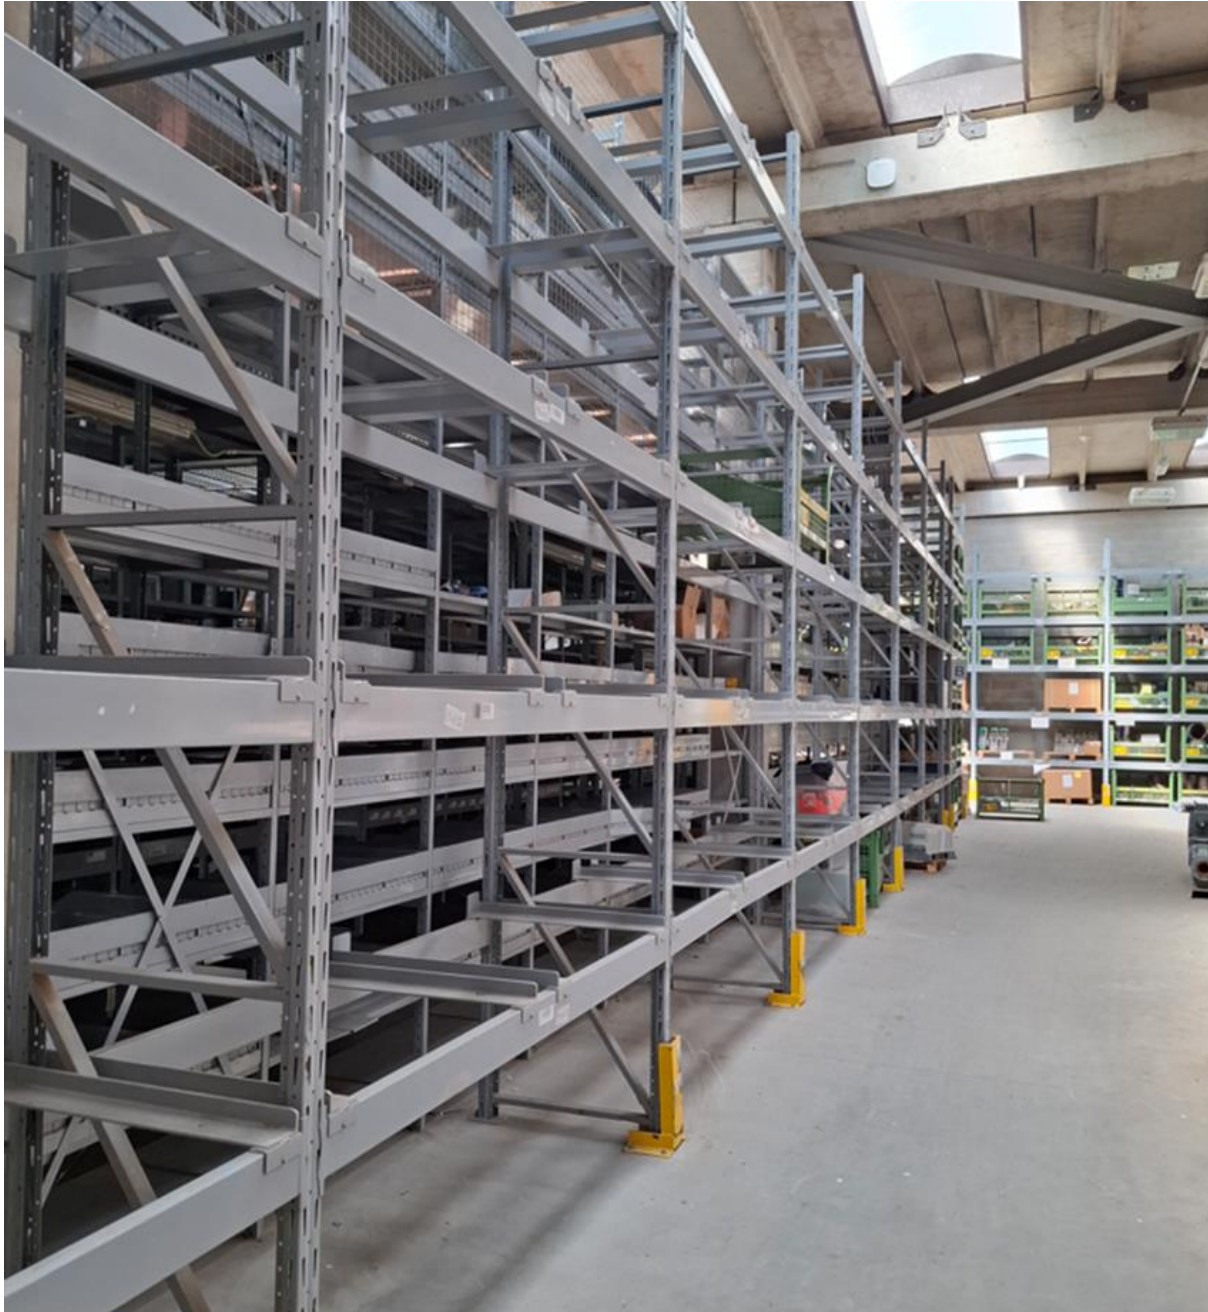
*Unità 11: magazzino centrale con dettaglio collegamento travi-pilastri e controventi in copertura (sismica)*

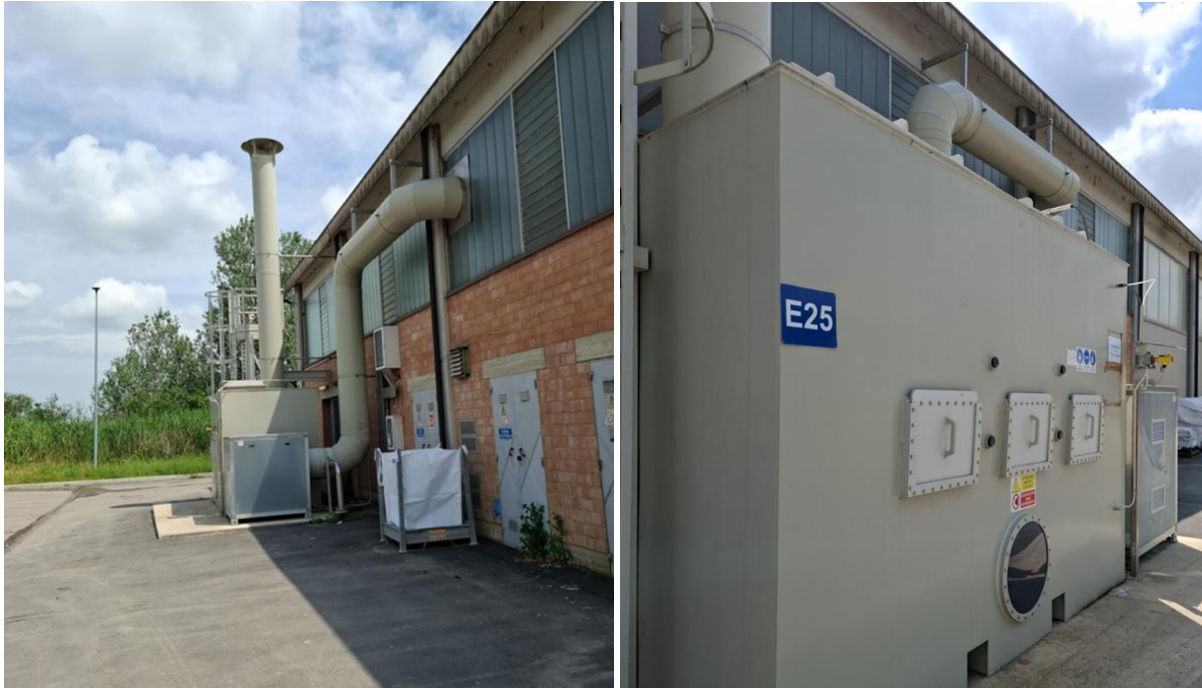
*Dettaglio nuovo scrubber (punto di emissione E25) con controllo “delta P” per abbattimento emissioni nuovo conferimento D8 e trattamento chimico fisico D9*
